*Галина КРЕЧКОВСЬКА, Леся СВІРСЬКА, Олександра СТУДЕНТ*

## **ВИКОРИСТАННЯ НАВОДНЮВАННЯ ДЛЯ ВІЗУАЛІЗАЦІЇ ЕКСПЛУАТАЦІЙНИХ ДЕФЕКТІВ У СТАЛІ 12Х1МФ ГИНУ ПАРОГОНІВ ТЕС**

## **USING OF HYDROGENATION OF THE 12Kh1MF STEEL FROM STEAM PIPELINE BENDING ON THE TPP FOR VISUALIZATION OF THE OPERATIONAL DEFECTS**

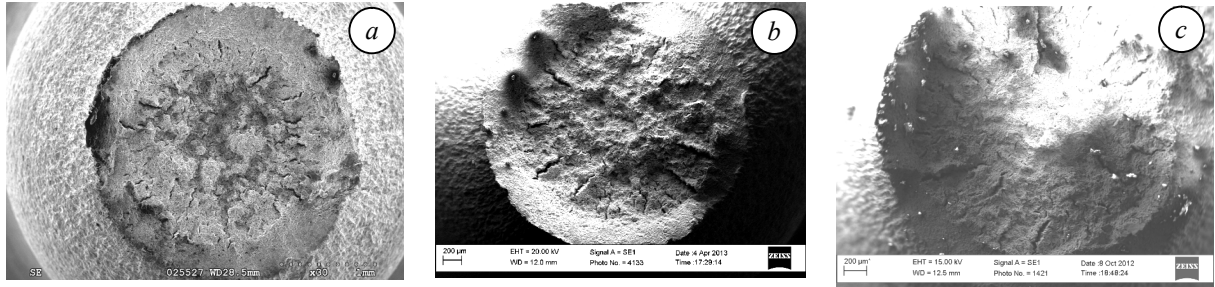
Аналіз макрозламів осьових зразків, вирізаних з різних зон гину та випробуваних розтягом, виявив характерну для в'язкого руйнування гладких зразків геометрію спряжених поверхонь типу «чашка–конус» на зразках із усіх зон гину окрім СЗ (рис. 1 *a, b, c*). На них чітко окреслені центральні ділянки зламів, так звані волоконні зони, в яких відбувається зародження руйнування, радіальні зони докритичного поширення руйнування з гребенями, які радіально розходяться від центральної зони, та конусні частини завершального етапу руйнування за механізмом зсуву. І лише на зразку із СЗ гину (рис. 1 *c*) злам крихкий і на ньому практично відсутня конусна частина зламу, що узгоджується з отриманим у цьому випадку низьким значенням відносного видовження  $\delta$ .

Рис. 1. Макрофрактограми руйнування розтягом на повітрі осьових зразків сталі 12Х1МФ, вирізаних у розтягненій (*a*), нейтральній (*b*), стисненій (*c*) зонах товстостінного гину та на його прямій ділянці (*d*) в околі зовнішньої поверхні труби гину після  $\sim 13,3 \cdot 10^4$  год експлуатації на головному парогоні ТЕС.

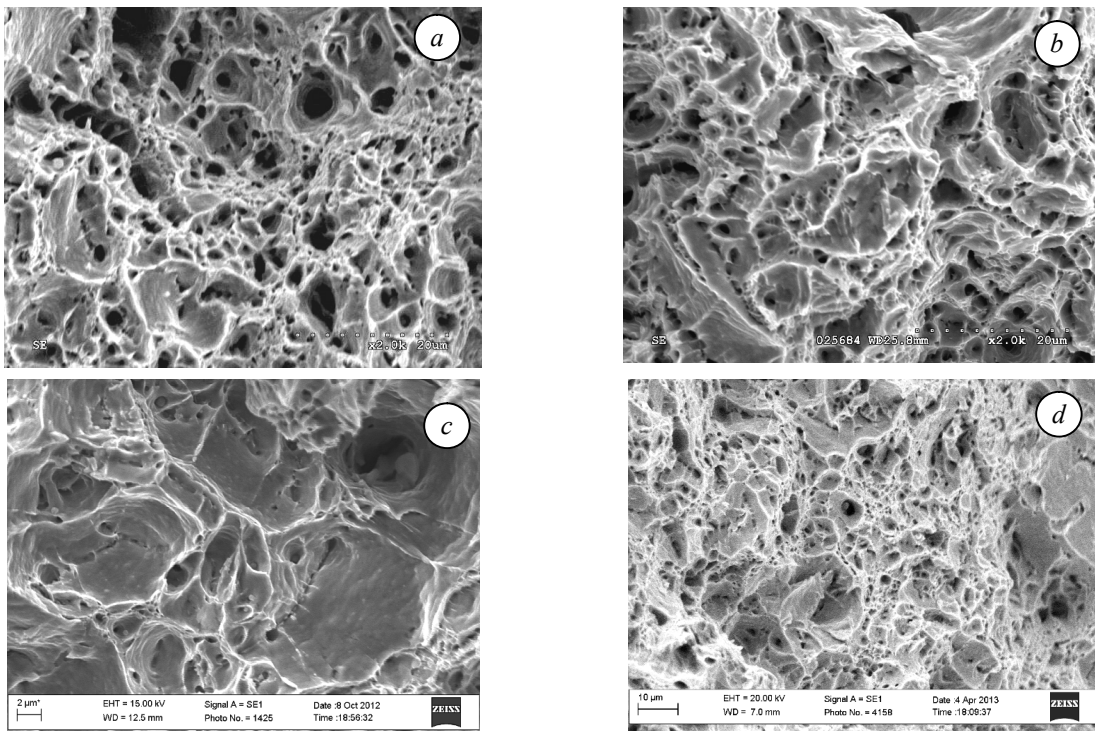
За вищої роздільної здатності в центральній волоконній зоні зламів спостерігали класичні елементи в'язкого руйнування, що утворилися шляхом зародження росту та злиття мікропорожнин, які на зламах сформували ямковий рельєф (рис. 2). Як особливість зламу СЗ гину відзначили великі за розмірами, але плиткі лінзоподібні ямки, на дні яких були дрібні ямки від включень з характерними слідами виходу смуг ковзання на поверхню, що формувалися під час руйнування перетинок між ними (рис. 2 *c*). Виявлені всередині волоконної частини зламу СЗ гину практично плиткі і неструктуровані овальні ямки пов'язали з впливом наводнювання. Адже дрібні ямки на їх дні, які вважали за сліди від карбідів, могли слугувати

мікрорезервуарами для водню, абсорбованого металом під час експлуатації, який полегшував і руйнування перетинок між дрібними ямками, і ріст лінзоподібних великих ямок. З усіх боків такі лінзоподібні плиткі ямки оточували гребені з характерними слідами витягування. Низька рельєфність зламу, сформованого з таких елементів, свідчить про те, що енергозатрати на його формування були значно меншими, ніж на формування розвинутого ямкового рельєфу у волоконній зоні зламів зразків з інших зон гину (рис. 2 *a, b, c*).

Рис. 2. Фрактограми з центральної волоконної зони зламів осьових зразків сталі 12Х1МФ, вирізаних у розтягненій (*a*), нейтральній (*b*), стисненій (*c*) зоні товстостінного гину та на його прямій ділянці (*d*) в околі зовнішньої поверхні труби після  $\sim 13,3 \cdot 10^4$  год експлуатації на головному парогоні ТЕС.

Ямки в РЗ гину були значно глибшими (через сприятливіші умови для повзучості металу в цій зоні гину), і включення на їх дні фіксували рідко, бо під час руйнування зразка вони легко усувалися зі своїх місць через втрату когезивного зв'язку з матрицею (рис. 2 *a*). Крім того, в РЗ гину часто фіксували ланцюжки з таких ямок, які зливалися в єдину порожнину внаслідок повзучості. Кількість таких ланцюжків із ямок та розкриття утворених внаслідок цього дефектів зростала з наближенням до зовнішньої поверхні труби.

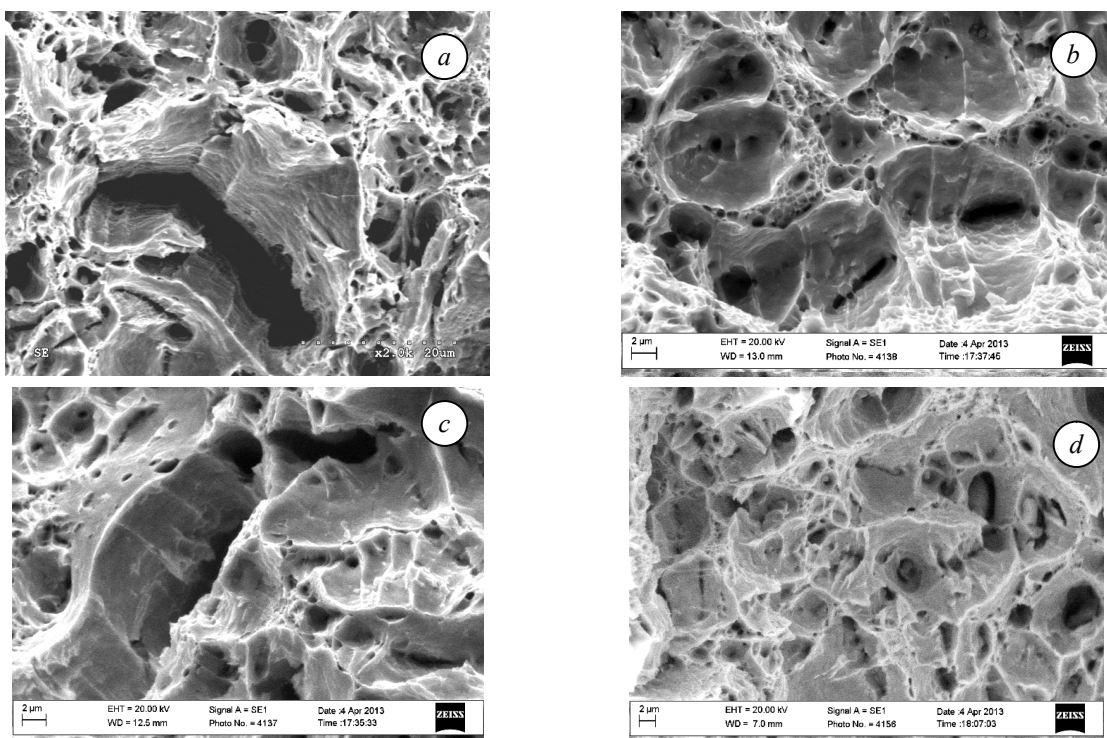
Особливістю радіальної зони докритичного руйнування зразків усіх зон гину стала поява характерних елементів зламу, пов'язаних із розшаруваннями (рис. 3). Якщо в НЗ гину та на його ПД ці розшарування пов'язані з полегшеним руйнуванням вздовж меж зерен чи субзерен, ослаблених карбідами, які втратили зв'язок з матрицею (рис. 3 *b, d*), то в РЗ і СЗ гину ці розшарування були значно глибшими (рис. 3 *a, c*). Якщо у РЗ гині це наслідок пороутворення вздовж меж зерен, спричиненого повзучістю, то у СЗ – це скоріше крихкі розшарування (сліди на поверхнях розшарування значною мірою нагадують гребені відриву між суміжними площинами мікротріщин). Останнє узгоджується з найнижчою пластичністю (за характеристикою  $\delta$ ) металу цієї зони гину.

Рис. 3. Фрактограми з радіальної зони зламу осевих зразків сталі 12Х1МФ, вирізаних у розтягненій (*a*), нейтральній (*b*), стисненій (*c*) зоні товстостінного гину та на його прямій ділянці (*d*) в околі зовнішньої поверхні труби після  $\sim 13,3 \cdot 10^4$  год експлуатації на головному парогоні ТЕС.

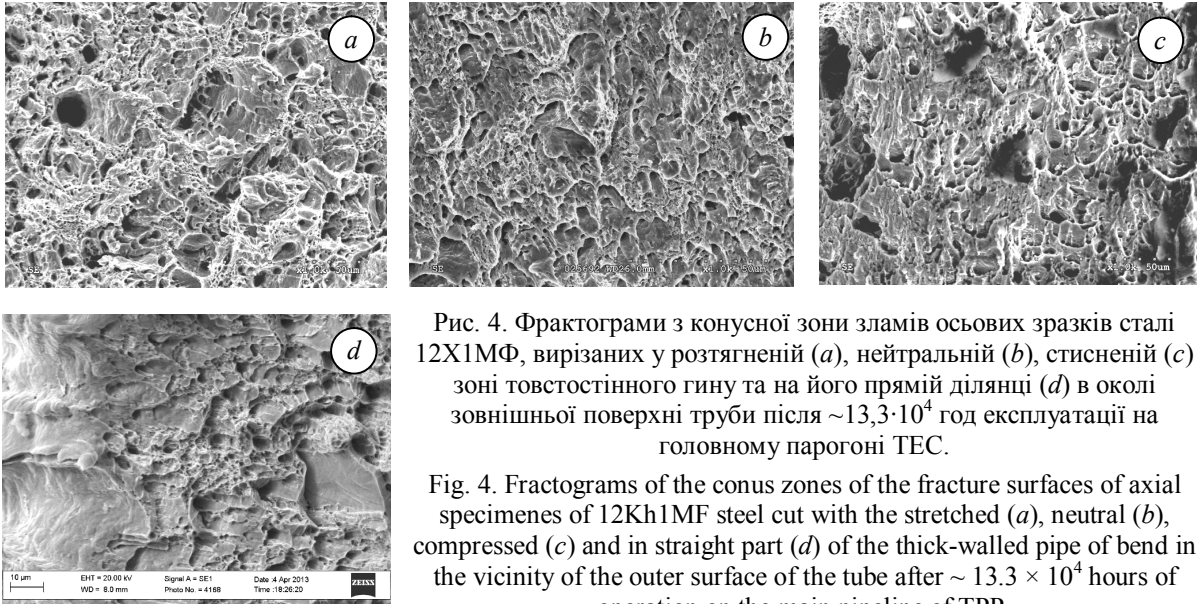
На ділянці косоного зламу в усіх випадках спостерігали типовий механізм руйнування, спричинений зсувом (рис. 4). Про це свідчать ямки, витягнені в одному напрямі і окантовані параболічними гребенями. Оскільки це завершальний етап руйнування, то мікропорожнини, що утворилися навколо включень (або на етапі експлуатації металу на парогоні, або під час наступного активного навантаження зразків) істотно zdeформовані в напрямі зсуву, і перетинки між ними руйнувалися внаслідок зсуву, формуючи такий рельєф. Разом з тим, у площині зсуву безпосередньо біля зовнішньої поверхні труби у СЗ гину зафіксували значну кількість достатньо великих виразок без явних ознак їх деформування під час розтягування зразків (чорні виразки неправильної форми, рис. 4 *c*). Їх вважали за експлуатаційні дефекти, які виникли навколо великих карбідів, сформованих у локальних смугах інтенсивних структурних перетворень у зовнішніх прошарках труби ще під час її високотемпературного інтенсивного деформу-

вання на етапі виготовлення гину. Адже відомо, що структурні перетворення в металі можуть пришвидшуватися не лише за тривалої дії температурно-силових умов, сприятливих для повзучості, але і короткочасна високотемпературна пластична деформація (зокрема, в теплотривких сталях [9]). При цьому істотно пришвидшує дифузія карбідотвірних елементів, що проявляється утворенням і інтенсивним ростом карбідів вздовж меж зерен. Саме з карбідами, які утворилися внаслідок інтенсивної деформації труби на етапі виготовлення гину, та, відповідно, з дефектами, що формувалися внаслідок їх відокремлення від матриці впродовж експлуатації гину, зв'язали найнижчі значення відносних видовження і звуження металу СЗ гину в околі зовнішньої поверхні труби.

Рис. 4. Фрактограми з конусної зони зламів осьових зразків сталі 12Х1МФ, вирізаних у розтягненій (а), нейтральній (b), стисненій (с) зоні товстостінного гину та на його прямій ділянці (d) в околі зовнішньої поверхні труби після  $\sim 13,3 \cdot 10^4$  год експлуатації на головному парогоні ТЕС.

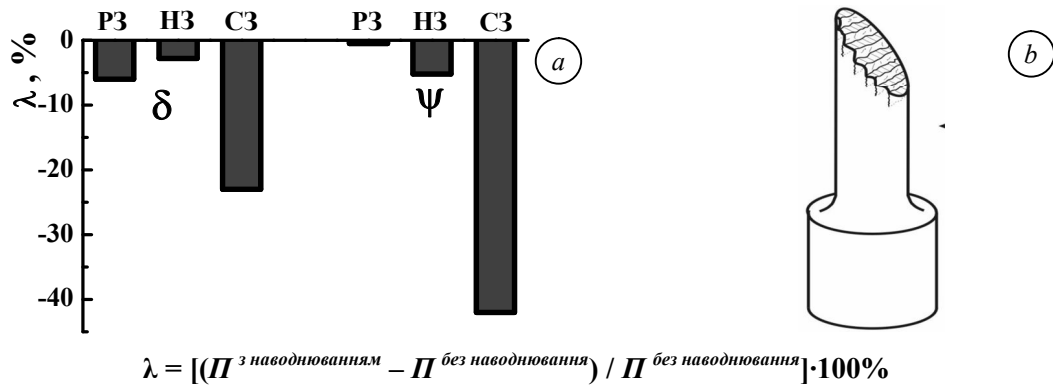
металу (рис. 5). Очевидно, що пластичність наводненого металу знизилася по відношенню до ненаводненого у всіх зонах гину, але найбільше у його СЗ, саме в тій зоні, яка також виявилася найбільш деградованою за результатами випроб не наводненого металу.

Рис. 5. Зміна характеристик пластичності попередньо наводненого металу різних зон товстостінного гину стосовно відповідних характеристик ненаводненого металу за коефіцієнтом  $\lambda$  (a) та схема зруйнованого зразка з металу стисненої зони гину після його попереднього наводнювання (b). Позначення  $\Pi$  відповідає одній з аналізованих характеристик пластичності.

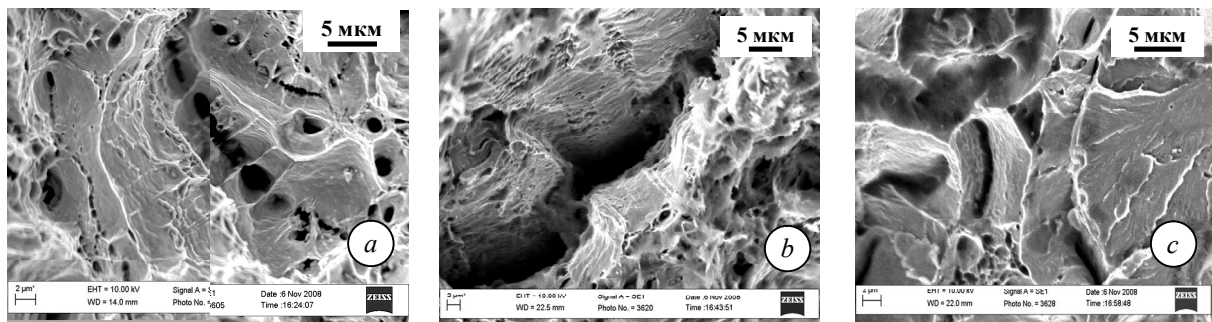
На зламі наводненого металу P3 гину з'явилися великі за розмірами плитці ямки у вигляді дископодібних мікротріщини (рис. 6 a), тоді як у його СЗ – глибокі розшарування з істотним вторинним розтріскуванням (рис. 6 b) і смуги з фрагментів кризьзеренного відколу (рис. 6 c). Їх появу зв'язали з дефектами експлуатаційного походження, в яких під час наводнювання зразків акумулювався водень, сприяючи руйнуванню перетинок між суміжними пастками для водню, якими служили пори навколо великих карбідів, що утворилися внаслідок інтенсивного високотемпературного деформування труби під час виготовлення товстостінного гину. Ці дефекти полегшили руйнування зразків під час випроб розтягом і знизили характеристики пластичності наводненого металу.

Рис. 6. Фрактограми осевих зразків з розтягнутої (a) та стисненої (b, c) зон товстостінного гину, зруйнованих на повітрі після попередньо наводнювання.

У СЗ гину смуги кризьзеренного відколу перемежувалися смугами в'язкого ямкового рельєфу. Сходиноподібна будова зламу визначила його макрокосий характер (рис. 5) і дала підстави зв'язати його з виявленою смугастою неоднорідністю структури металу СЗ гину. Локалізація високотемпературної деформації труби під час виготовлення гину в окремих смугах інтенсифікувала перерозподіл карбідтвірних елементів із формуванням у межах цих смуг вузьких зон із практично феритних зерен і великих карбідів вздовж їх меж. Саме ці великі карбіди вздовж меж зерен у СЗ гину послужили зародками пошкодження, що і спричинило
