ЗАБЕЗПЕЧЕННЯ НАДІЙНОСТІ УЩІЛЬНЕННЯ ТЕПЛОПЕРЕДАВАЛЬНИХ ТРУБОК В ТРУБНИХ РЕШІТКАХ ТЕПЛООБМІННИКІВ

PROVIDING THE RELIABILITY OF THE SEALS OF HEAT TRANSMISSION TUBES IN THE TUBE LATTICES OF THE HEAT EXCHANGERS

KEY WORDS: heat exchanger tube lattice, cladding, sealing of heat transfer tubes in heat exchanger tubes, local corrosion.

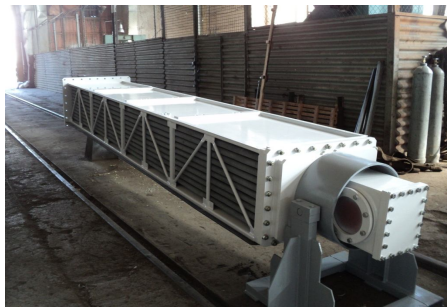
Рис. 2. Газоохолоджувач.
Fig. 2. Gas cooler.

Турбогенератор ТВВ-1000-4У3 – це трифазна неявно полюсна електрична машина, що складається з статора і ротора. Для охолодження статора і ротора в турбогенераторі циркулює водень. Тепло від водню відводиться водою, яка циркулює в трубних порожнечах чотирьох ГО (ГО-1000/5453-У3), встановлених вертикально у середині кінцевих частин корпусу турбогенератора (рис. 2).

Після обварювання теплообмінних трубок ГО з плакованим шаром міді на трубних решітках (рис. 4) кінці теплообмінних трубок розвальцюються в отворах трубних решіток згідно ГСТУ 3-071 [5]. Якість розвальцювання кінців теплообмінних трубок теплообмінників контролюють каліброваними пробками та мікронутромірами. Після цього трубні пучки ГО збирають з кришкою і нижньою камерою (рис. 2) та проводять гідравлічні випробування для підтвердження міцності та герметичності елементів ГО.

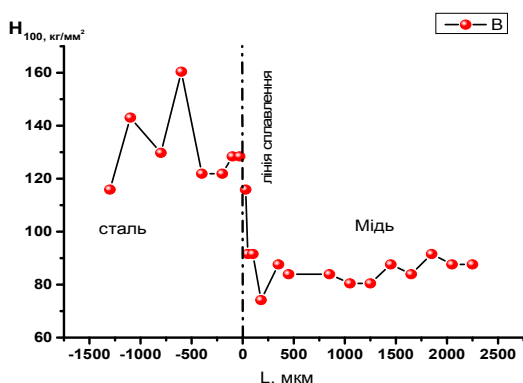
Рис. 7. Мікротвердість сталі з мідним плакованим шаром та перехідної зони між ними.

Fig. 7. Microhardness of steel with copper clad layer and transition zone between them.

Руйнування зразків після їх випробувань протікає по шару міді на відстані 200...250 µm від лінії з'єднання основного металу з міддю. Заміри мікротвердості основного металу та наплавленого шару показали, що на віддалі більшій за 260 µm від лінії з'єднання мікротвердість міді змінювалася від 82 до 93 kg/mm² (рис. 7). Однак в районі ділянки, на якій пройшло механічне руйнування, мікротвердість шару міді дорівнює 73 kg/mm². Отже, воно розвивалося в місцях його найменшої мікротвердості. Мікротвердість сталі 09Г2С дорівнювала 115...160 kg/mm². Мінімальна різниця між мікротвердістю сталі та наплавкою міді спостерігається біля лінії сплавлення, що може бути пов'язаним з технологією наплавлення, яка включає попереднє

створення підвищеної рельєфності поверхні сталі і режимом охолодження трубної решітки вагою 90 kg з піччю від 1250 до 350 °C впродовж 24 h.

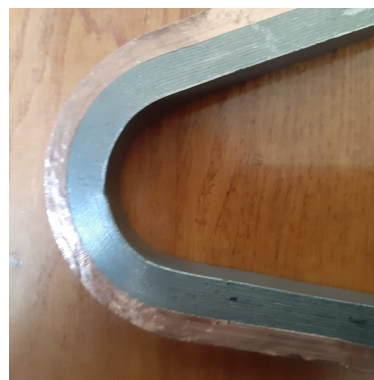
Рис. 8. Згин зразка через призму R = 3 mm на кут 150°.

Fig. 8. Bending of the sample through the prism R = 3 mm at an angle of 150°.

Про високу міцність з'єднання плакованого шару міді з основним металом із сталі 09Г2С також свідчать результати випробувань зразків на згин: візуальний аналіз максимально деформованих ділянок зразка показав, що на їх поверхні не має ознак тріщин і розшарувань (рис. 8). Їх не виявлено за згину як уздовж, так і впоперек плакованого шару з міді.
